Vurdering av geologien Grønbogen vendetunnel, Dovrebanen

Analyse av berggrunnsgeologien med tanke på tunnelsikkerhet ved Grønbogen pukkverk

Vurdering av konsekvenser ved tipp over tunnel, Grønbogen pukkverk, Dombås

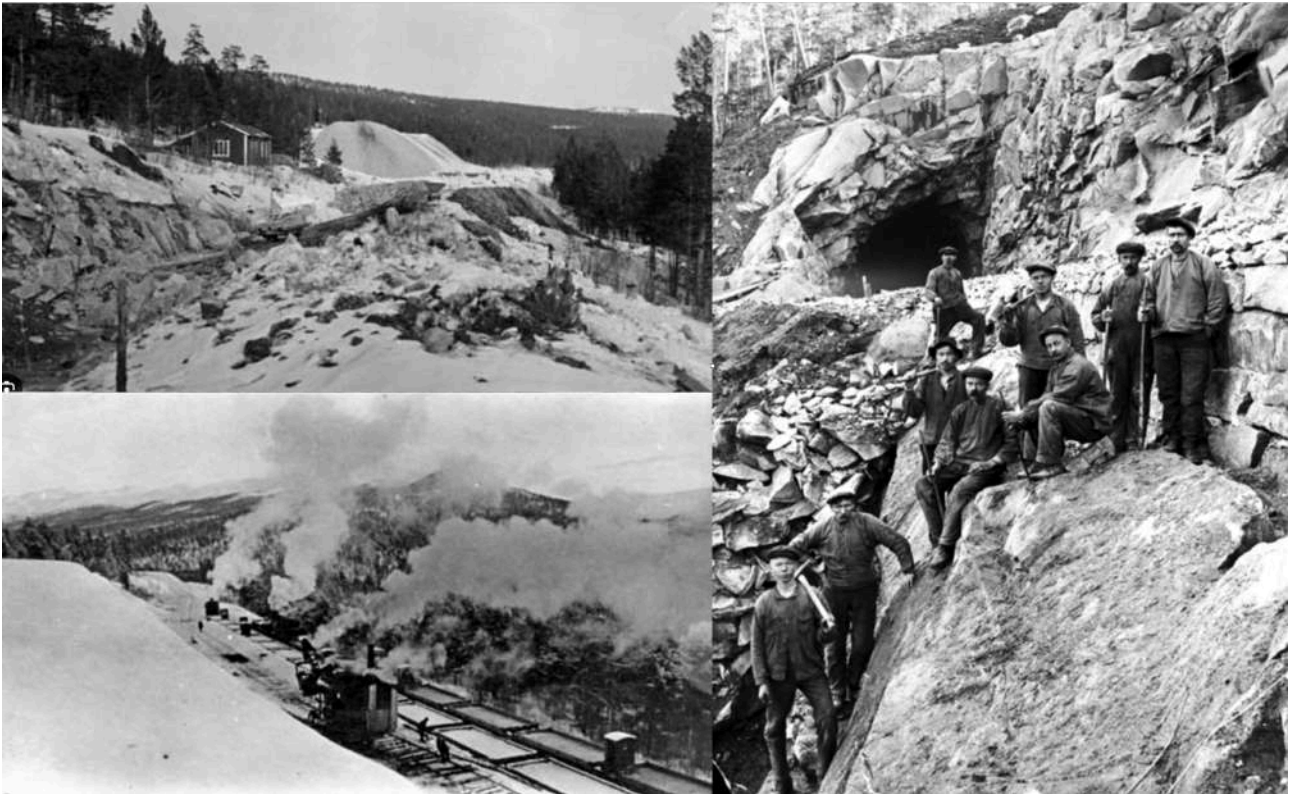
Figur 2. Bilder fra omkring første verdenskrig som viser til venstre tidlig drift i pukkverket og til høyre arbeiderene som bygget tunnelen, bilder fra Norsk jernbane museum

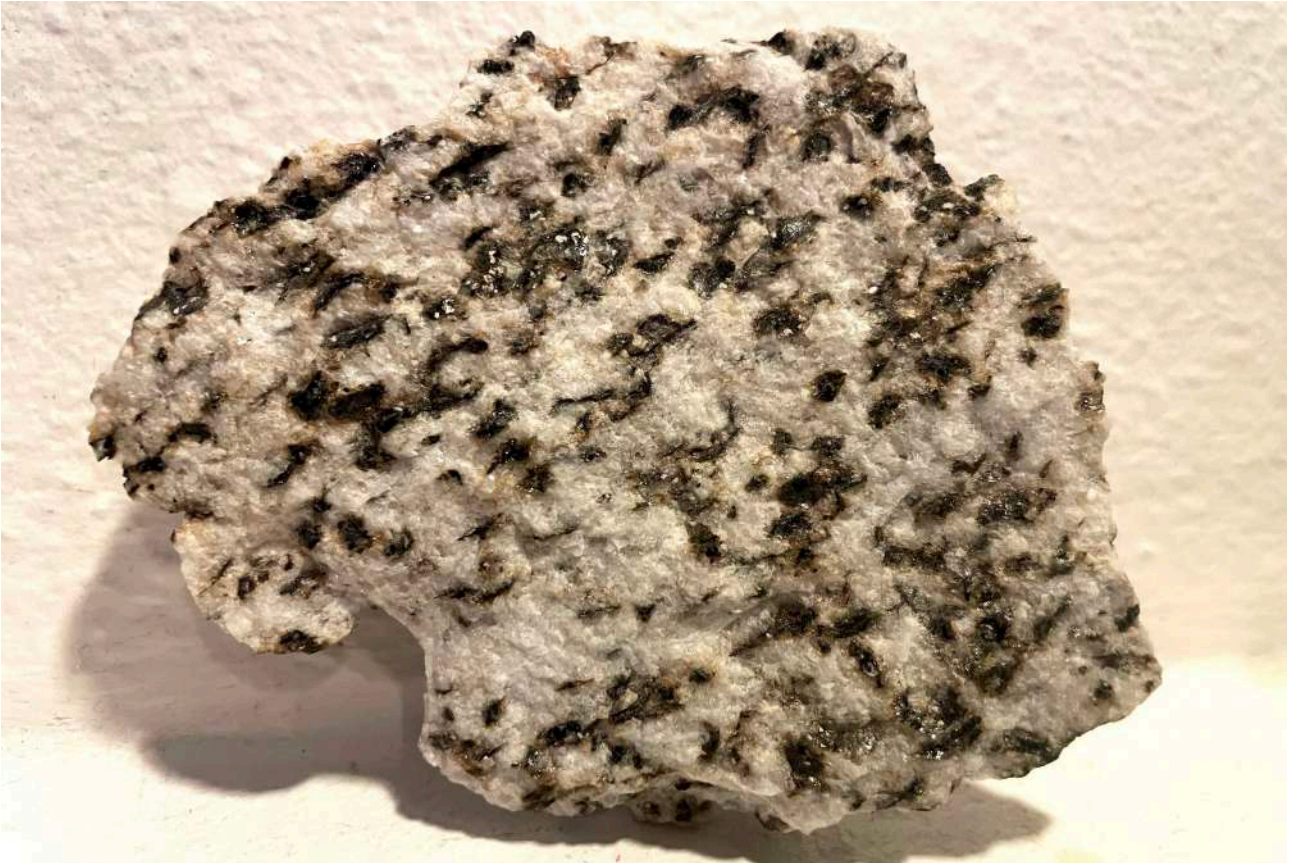
Figur 3. Stuff av trondhjemit fra Grønbogen pukkverk, bilde forfatteren

plagioklas (Fig.3). Trondhemitt forekommer i Norge i relasjon til den øvre dekkeserien og er beskrevet dannet ved delvis smelting av oseanisk skorpe relatert til den kaledonske orogensen. Trondhemitt tilhører samme gruppe med smeltebergarter som tonalitt som er oppkalt etter forekomster i passet Tonale i Nord-Italia .

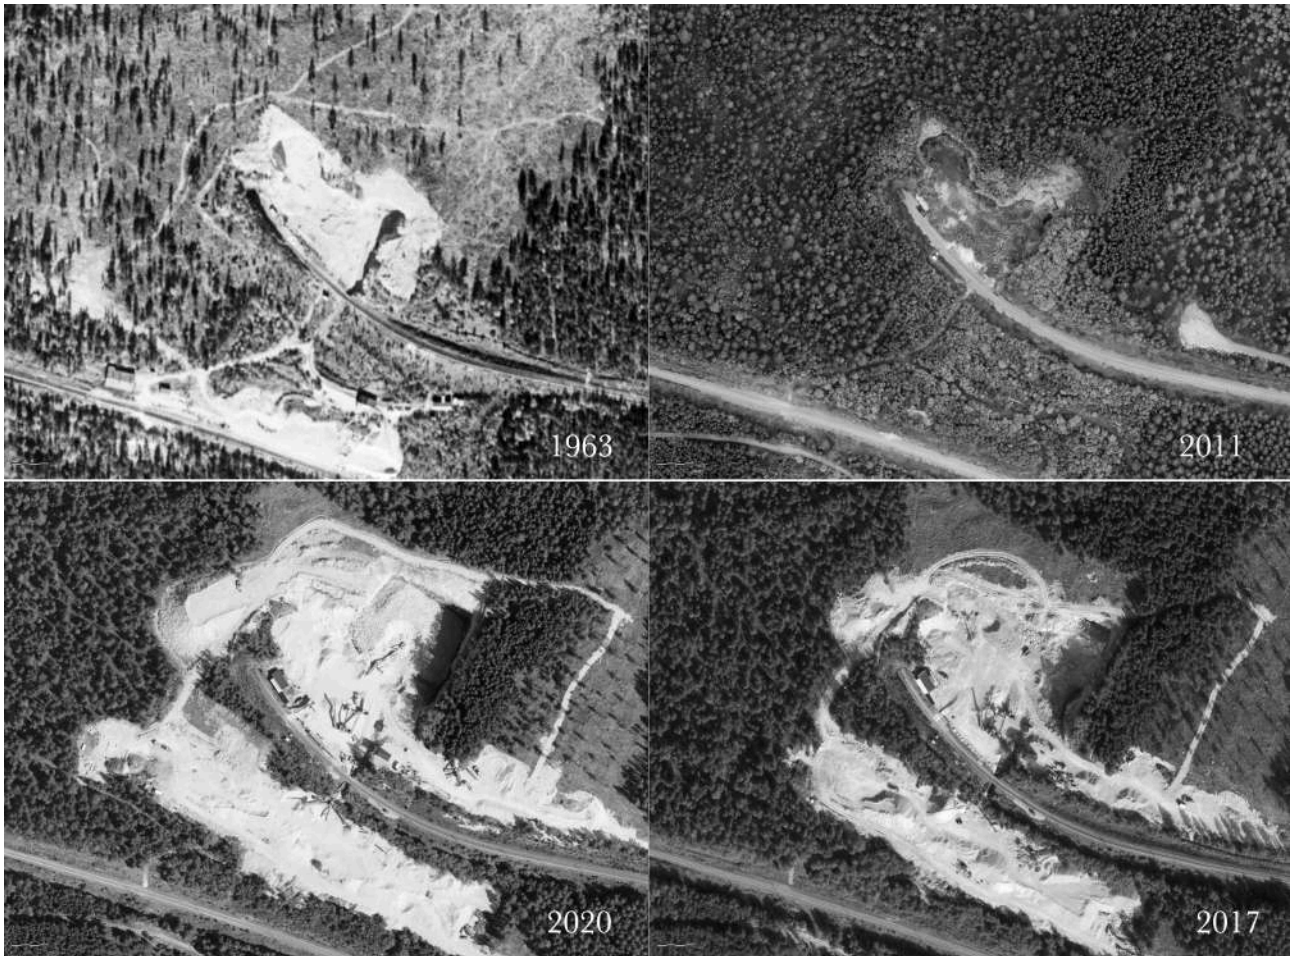
Figur 4. Flybilder over området fra 1963 (ennå oppgitt at var drift; Norsk jernbane museum), området ligger brakt 2011 og oppstart 2017, samt fra 2020 som viser lokasjon av tippet som delvis ligger over (nordøst delen) av tunnelen; bilder fra «Norge i bilder»

Selve Grønbogen er skåret inn i berggrunnen fra oversiden av jernbanetraseen rett øst av vendetunnellen perpendikulært på jernbanesporet (se Figur 1). Rett sørvest av selve pukkverket er den nordlige tunnelåpningen. Det er i forbindelse med gjenåpning av pukkverket det er laget en tipp på nedsiden av tunnelinngangen (Fig. 4). Massene er i hovedsak bestående av løsmasser fra oversiden av selve uttaket som er anbrakt nedenfor tunnelen. Norplan AS har målt opp og beregnet at mesteparten av tippet ligger sørvest av tunnelen, hvorav det ligger en mer beskjeden del over selve tunneltraseen.

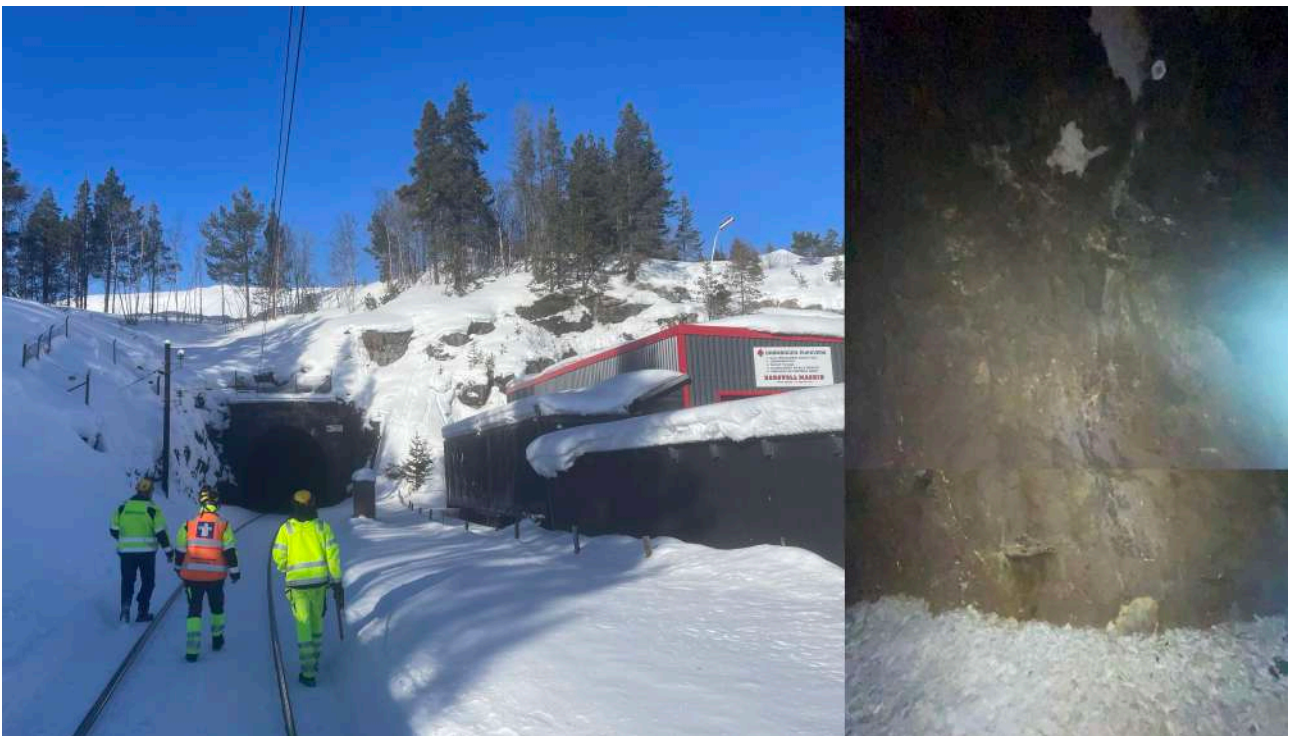
Figur 6. Sett mot den øvre inngangen til vendetunnelen, i bergveggen til høyre kan observeres hvordan lagningen ligger nær horisontalt med et svakt fall mot sørvest; til høyre en av de i teksten omtalte tette sprekkene som går perpendikulært på tunneltraseen

Diameter i tunnelen der tippen ligger er ca 6 meter, med en overdekning ved tunnelinngangen på mer en 9,7 meter, som gir 50% mer overdekning en diameter (Fig.6). Synfaringen i tunnelen ble gjennomført ca 150 meter innover i tunnelen. Hoved inntrykket fra utsiden er at bergartene består av benker som alternerer noe mellom 0,5 og 1,5 meter i mektighet, «lagningen» ligger relativt flatt med et strøk mot nord og svakt fall mot VSV. Det ble observert noen mindre (omkring 50 cm i bredde) forkastninger/knusningssoner med ett mellomrom på ca 25-30 meter, som kunne følges som fra den ene siden via taket til den andre siden av tunnelveggen (Fig.6). Alle observerte sonene med unntak av en var tett og tørre uten tegn til vanngjennomgang, mens det ble observert vann i veggen i den innerste observerte forkastningen. Denne ligger ca 50 meter forbi området der tippen ligger. Sprekken var tettet med dukk og sikret.

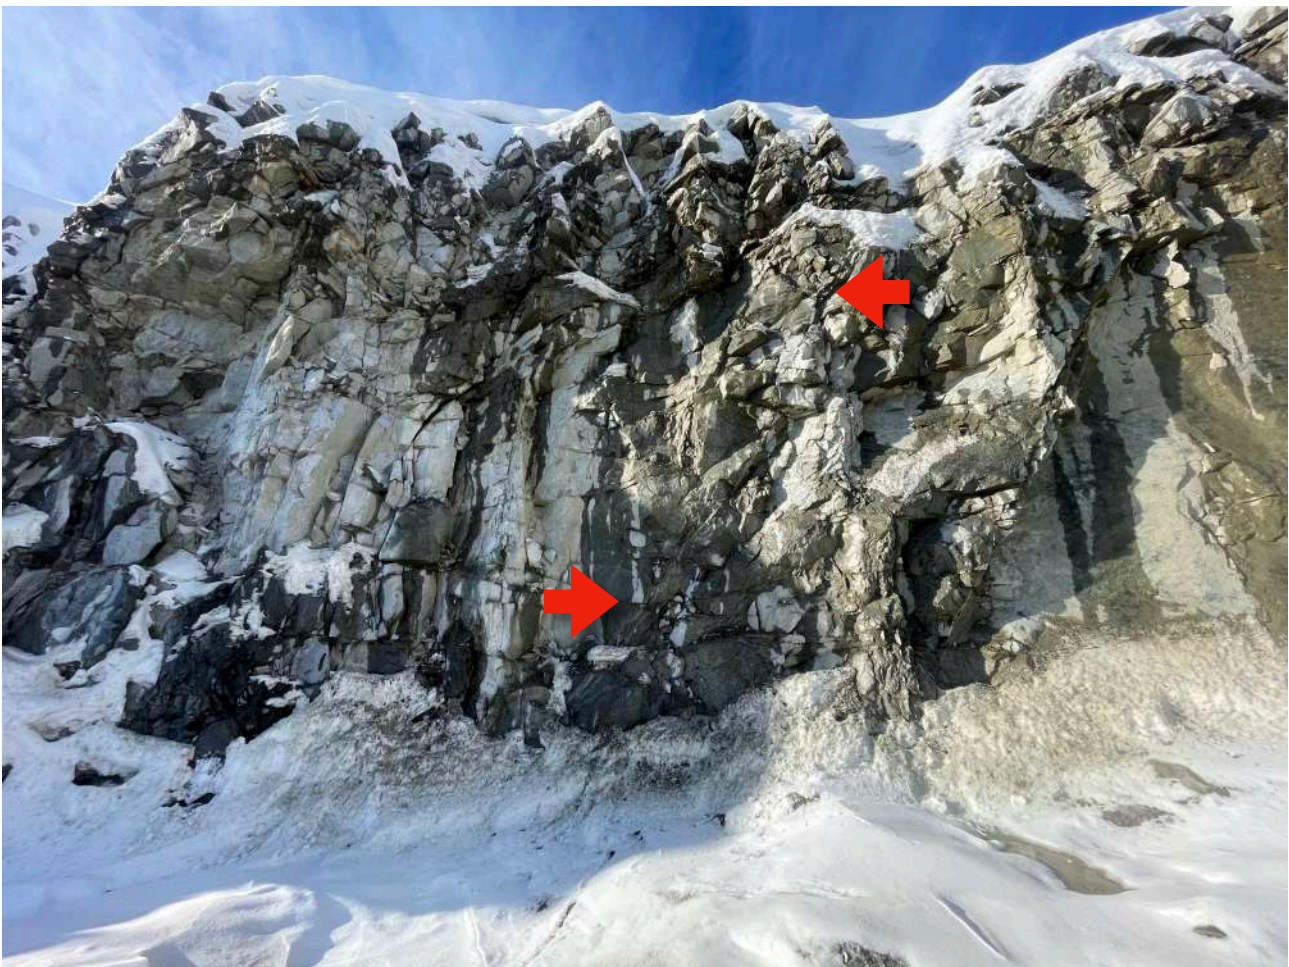
Figur 7. Øst-vest seksjon (dvs perpendikulært på tunnelretningen) fra uttaket hvor i det kan observeres en tilsvarende tett mindre forkastning som observert i tunnelen (røde piler). Vær oppmerksom på at bergveggen er mer oppsprukket pga driften en hva er naturlig forekommende

Hovedinntrykket er at tunnelen er tørr og det var ingen tegn i tunneltaket til at området der tippene ligger på at dette skulle ha svekket tunneltaket i form av nye sprekker. Viktig er at «lagningen» i bergarten ligger relativt horisontalt og at de tynne sprekkene går perpendikulært på tunnelen og som sådan ikke utgjør noen fare for kollaps av overliggende. Befaringen i selve uttaket i tilknytning til tunnelen bekreftet inntrykket at bergartene ligger svakt undulerende og tilsvarende tette delvis mindre skyveforkastninger som observert inne i tunnelen kan observeres i selve uttaket (Fig.7).

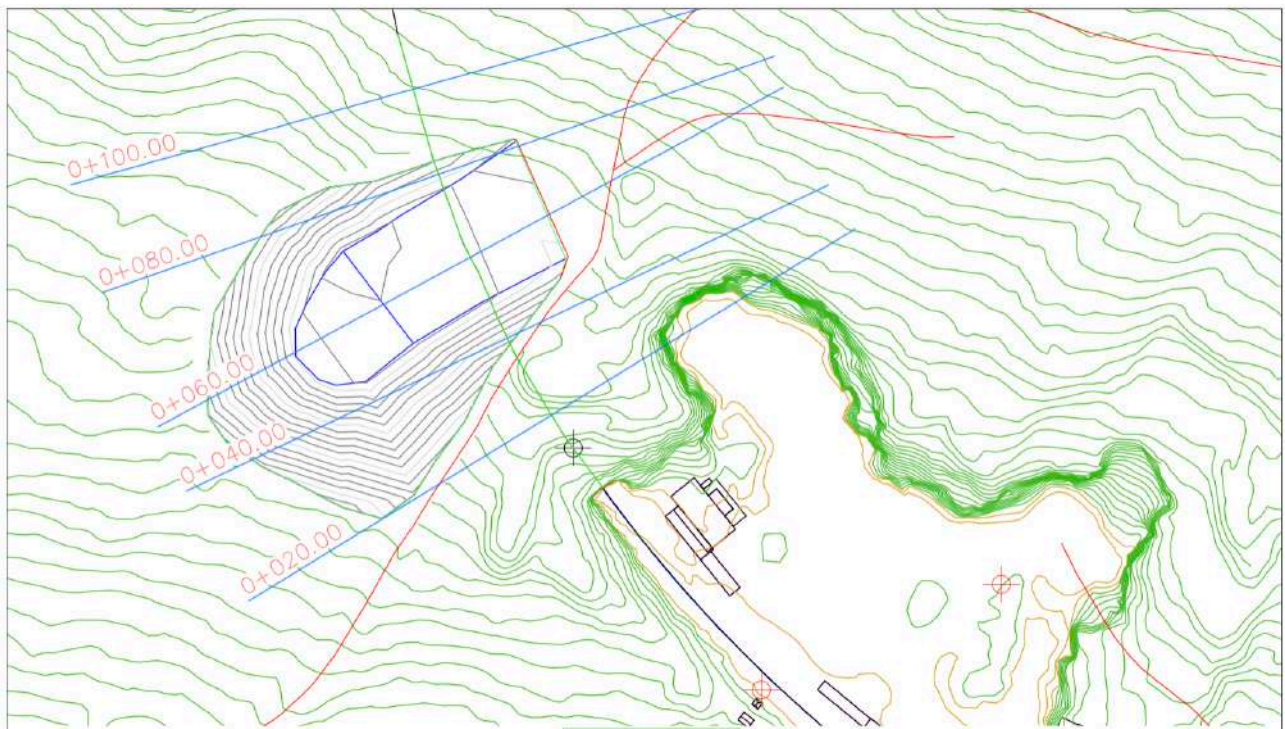
Figur 8. Lokasjon av de fem snittene opparbeidet av Nordplan AS

I forbindelse med oppmålingen utført av Norplan AS ble det foretatt beregning av mektighet ved overdekning basert på fire snitt (Fig.8). I beregningene er det arbeidet utifra dagen overflate, men det ligger et ukjent dekke av løsmasse i området. Sammenstilling av flybilde fra 1963 med dagens (2020) viser imidlertid at løsmassene fra tunnelinngangen til kanten av tippene er løsmassene fjernet (bilde fra 1963) slik at mektigheten i overdekning beregnet er riktig 9,7 meter. For å kunne vurdere den riktige mektigheten av overdekningen der tippene ligger ble det utført tre prøvegravinger på hennholdsvis nord og sørsiden av tippene og en på oversiden (Fig.9). Fra observasjonene av lagningen ville det ved å måles strøk og fall av lagningen sammenstilt med observasjonene i felt, beregnes mektighet av løsmasser der tippene ligger. Med andre ord regnes ut den vertikale overdekningen til tunnelen.

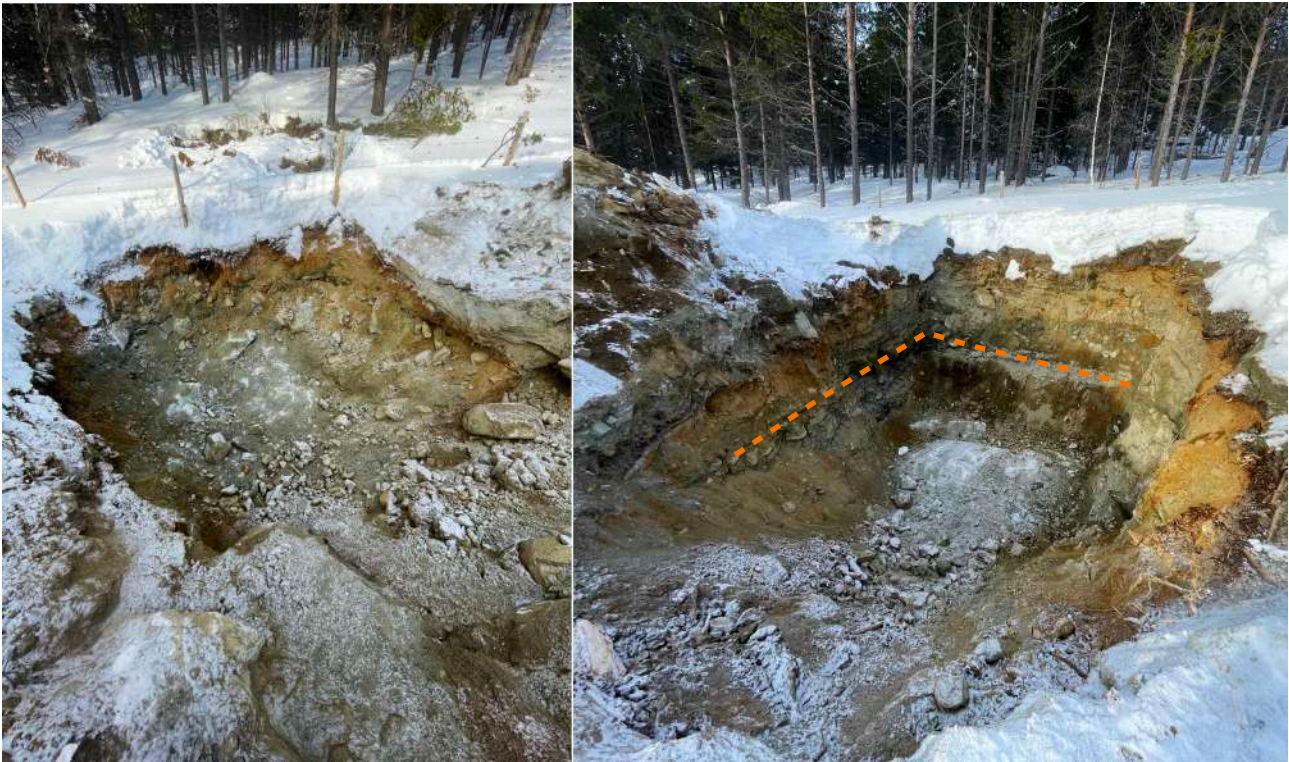
Figur 8. Prøvegraving hull 2 (venstre) og prøvegraving hull 3 (til høyre), se teksten for beskrivelse, i hull 3 er overgangen mellom morene masser og fluviale avsetninger markert med en stiplet oransje linje

For prøvegraving 1 på sørsiden var dyp til berggrunnsoverflaten 1,3 meter, mens det for hull 2 var 2,6 meter og hull 3 var 3,1 meter (Fig.9). Løsmassene består av et tynt morene dekke med mye steinblokker av varierende størrelse (10-70 MPS). I prøvegraving hull 3 ble det observert et 0,5 meter tykt, dårlig sortert, medium til grovkornet sand lag på toppen, som er typisk for materiale avsatt på områder foran breer. Massene er generelt tørre og viser ingen tegn til vanntransport.
