Skrivebordsundersøkelse forurenset grunn NH2 Dombås

Prosjektnummer: 2312332

Dato: 11.12.2023

Oppdragsgiver: Norwegian Hydrogen AS
Fagkyndig: Borghild Moe

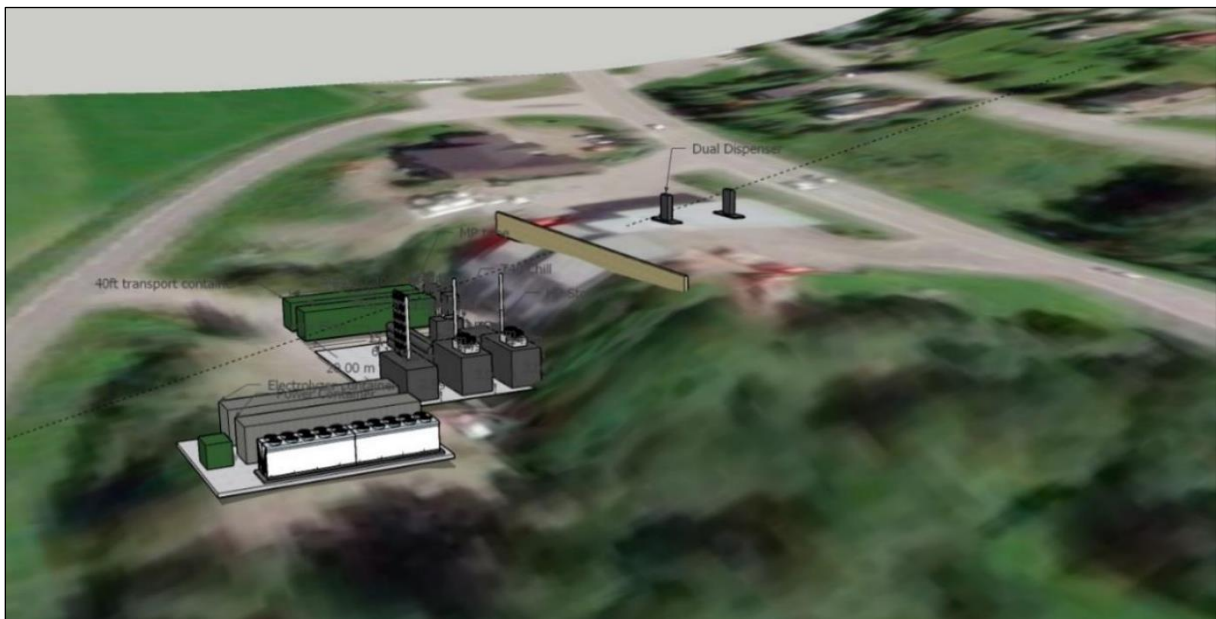
Figur 3: Forslag til anlegg lagt i terreng (Norwegian Hydrogen AS)

Eiendommens tomteareal er på 8143 m². Berørt areal av tiltaksområdet er på om lag 2400 m². Figur 3 viser forslag til anlegg lagt i terreng.

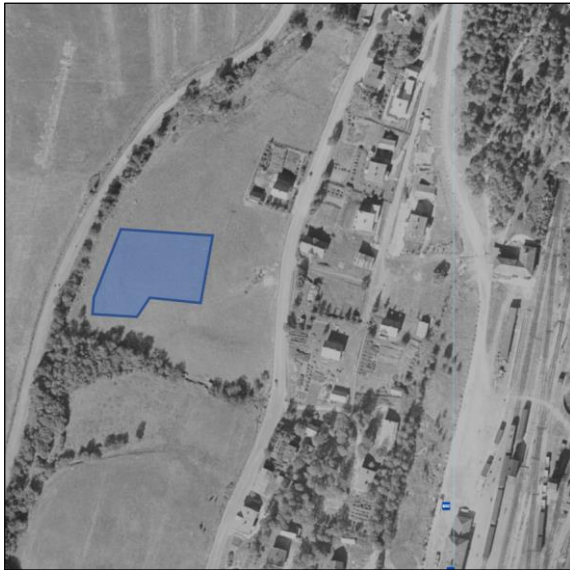
Det tidligste registrerte flyfotoet er fra 1958. Bildet viser at tiltaksområdet var et naturområde eller landbruksområde som var uberørt (Figur 6). I 1964 viser flyfoto (Figur 7) at boligen vist på bildet fra 1958 er revet, og det foregår lagring av masser på tomten.

Figur 6 Flyfoto fra 1958 (Finn kart, 2023)

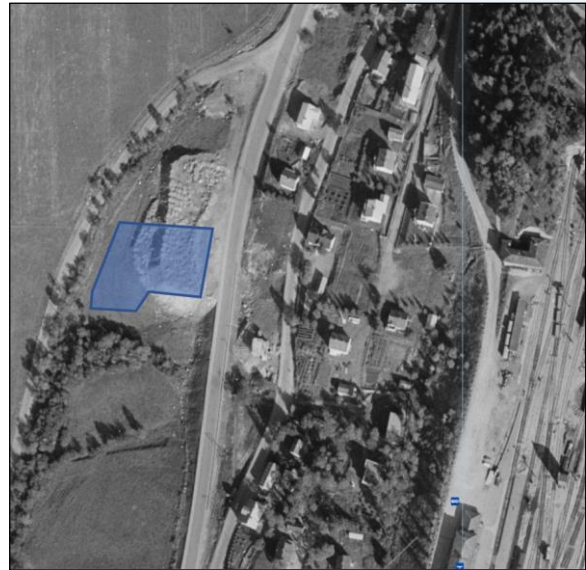
Figur 7 Flyfoto fra 1964 (Finn kart, 2023)

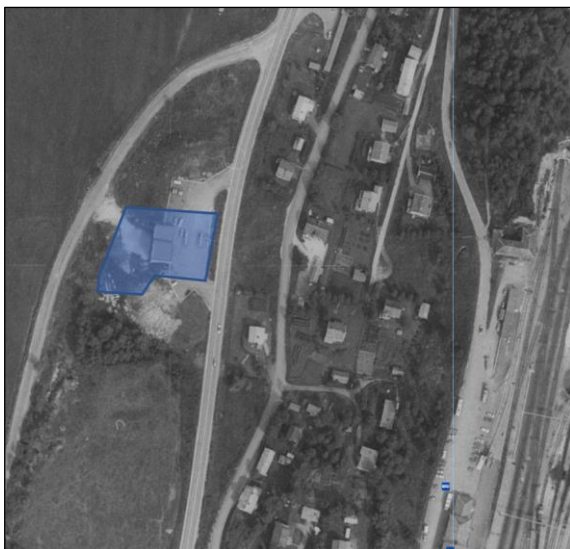
I 1980 (Figur 8) var området utbygd med bygg som frem til i dag har tilhørt brannstasjon og bensinstasjon, som i dag er nedlagt. Bildet fra 2020 (Figur 9) viser tiltaksområdet slik det ser ut i dag.

Figur 8 Flyfoto fra 1980 (Finn kart, 2023)

Den historiske kartleggingen av området viser at det er en mistanke om at det kan finnes forurensning i massene i tiltaksområde som følge av tidligere virksomheter (bensinstasjon og brannstasjon). Det anbefales derfor at det utføres miljøtekniske grunnundersøkelser før oppstart av terrenningrep.

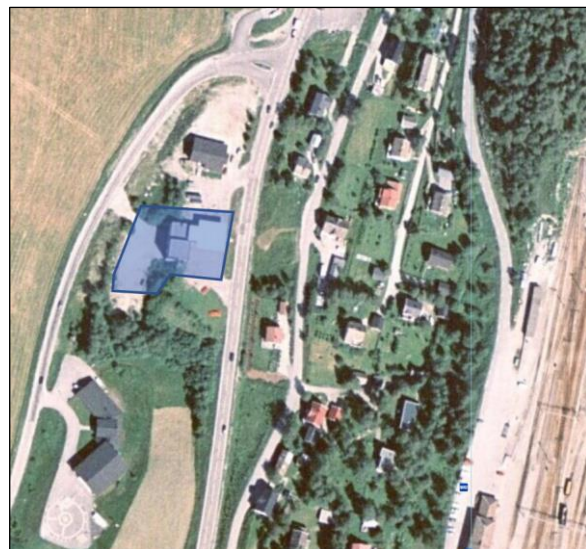
Figur 9 Flyfoto fra 2020 (Finn kart, 2023)
